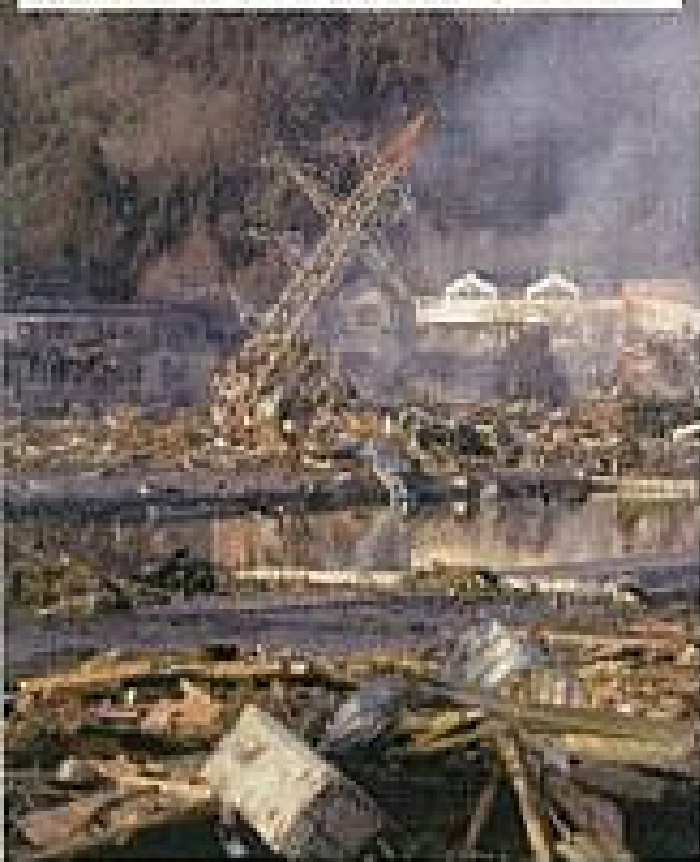
【被害】(H23.3.11)

津波による鉄塔倒壊1基
